## รายงานการสำรวจทรัพยากร

โครงการอนุรักษ์พันธุกรรมพืชอันเนื่องมาจากพระราชดำริ  
สมเด็จพระเทพรัตนราชสุดาฯ สยามบรมราชกุมารี กองทัพเรือ

การศึกษาและวิเคราะห์คุณภาพน้ำทะเล เกาะเสมสารและเกาะช้างเคียง  
อำเภอสัตหีบ จังหวัดชลบุรี

คณะทำงานโครงการอนุรักษ์พันธุกรรมพืช อันเนื่องมาจากพระราชดำริฯ  
กรมวิทยาศาสตร์ทหารเรือ

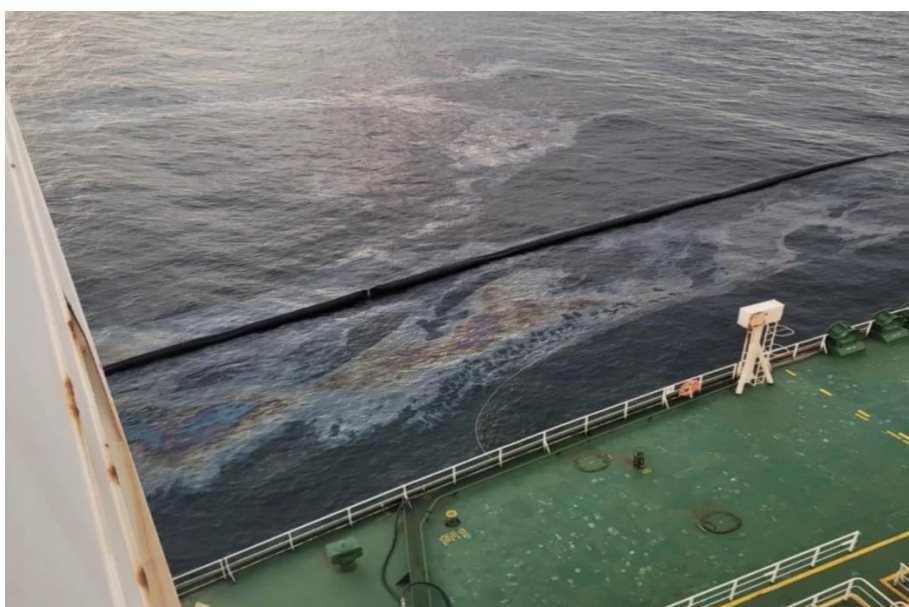
รูปที่ ๔ การรั่วไหลของน้ำมันดิบ บริเวณทุ่นผูกเรือกลางทะเล (SBM-2) ของโรงกลั่นน้ำมันไทยออยล์ อำเภอสัตหิรา จังหวัดชลบุรี เมื่อ ๓ ก.ย.๖๖ (ที่มา

๖. จากเหตุการณ์น้ำมันรั่วในทะเล เมื่อ ๓ ก.ย.๖๖ เนื่องจากท่อรับส่งน้ำมันดิบของบริษัทไทยออยล์จำกัด (มหาชน) บริเวณทุ่นผูกเรือกลางทะเล (SBM-2) ของโรงกลั่นน้ำมันไทยออยล์ อำเภอสัตหิรา จังหวัดชลบุรี ทำให้น้ำมันดิบชนิด ARUB Light Crude ไหลลงสู่ทะเลปริมาณถึง ๔๕,๐๐๐ ลิตร ระดับที่ ๒ (Tier II) คือ รั่วไหลมาก และขออนุมัติใช้สารเคมีขจัดคราบน้ำมันชนิด Super Dispersant 25 จำนวน ๖,๐๐๐ ลิตร เพื่อควบคุมสถานการณ์ขจัดคราบน้ำมันที่เกิดขึ้นในการนี้ เพื่อการเฝ้าระวังและติดตามผลกระทบสิ่งแวดล้อม หน่วยที่เกี่ยวข้องได้วางแผนดำเนินการสำรวจและเก็บตัวอย่างน้ำ ตะกอนดิน และตัวอย่างอื่น ๆ โดยกรมควบคุมมลพิษจะประสานหน่วยงานต่าง ๆ ภายใต้อำเภอป้องกันและขจัดมลพิษทางน้ำเนื่องจากน้ำมันแห่งชาติ เพื่อติดตามและตรวจสอบสถานการณ์เป็นระยะอย่างต่อเนื่องต่อไป

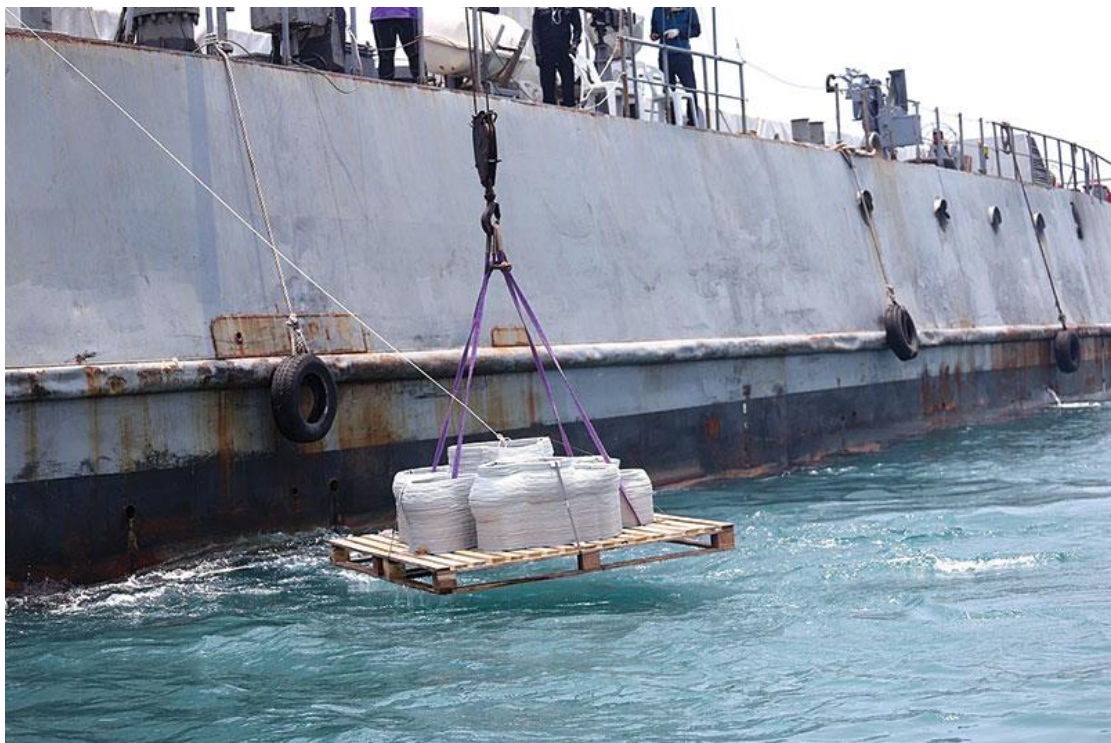
รูปที่ ๕ การวางปะการังเทียมด้านทิศตะวันออกของเกาะแสมสาร อ.สัตหีบ จ.ชลบุรี ใน ๒๒ เม.ย.๖๖  
(ที่มา <https://www.naewna.com/lady/726908> สืบค้นเมื่อ ๒๐ ก.ย.๖๖)

๗. มูลนิธิพิทักษ์อุทยานแห่งชาติเขาใหญ่ กองทัพเรือ เครื่องเจริญโภคภัณฑ์ ดำเนินกิจกรรม “โครงการอนุรักษ์ทรัพยากรและวางปะการังเทียม เกาะแสมสาร เฉลิมพระเกียรติ” เนื่องในโอกาสวันคล้ายวันพระราชสมภพสมเด็จพระกนิษฐาธิราชเจ้า กรมสมเด็จพระเทพรัตนราชสุดาฯ สยามบรมราชกุมารี ๒ เมษายน ๒๕๖๖ ณ พิพิธภัณฑ์ธรรมชาติวิทยาเกาะและทะเลไทย โดยมีกิจกรรมวางปะการังเป็นปฐมฤกษ์ ปล่อยเต่า สร้างบ้านปลา และปลูกต้นแสมสาร บริเวณชายหาดด้านทิศตะวันออกของเกาะแสมสาร อ.สัตหีบ จ.ชลบุรี เมื่อ ๒๒ เม.ย.๖๖ ทั้งนี้ ปะการังเทียมที่ดำเนินการวางในทะเลในแนวนานกับหาดเทียบบนพื้นที่วางรวม ๒๐๐ ตารางเมตร โดยนำเทคโนโลยี CPAC 3D Printing Solution มาขึ้นรูปเป็นวัสดุฐานลงเกาะตัวอ่อนปะการัง และแหล่งอาศัยของสัตว์น้ำอื่น ๆ อย่างไรก็ตาม ประสิทธิภาพของการดำเนินการจะเป็นอย่างไรนั้น และจะสัมฤทธิ์ผลตามวัตถุประสงค์เพื่อการวางตัวอ่อนของปะการังหรือบ้านปลาหรือไม่นั้น จำเป็นต้องมีการสำรวจทรัพยากรศึกษารวบรวมข้อมูลและวิเคราะห์ให้เห็นเชิงประจักษ์ในด้านศักยภาพของการวางปะการังเทียมต่อไป

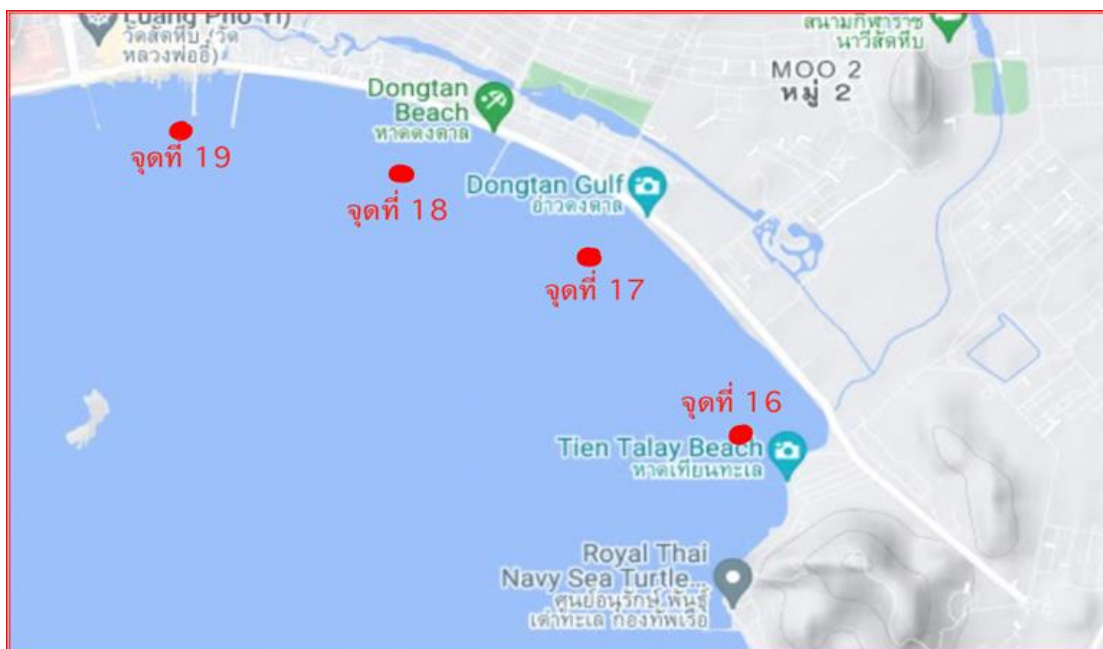
รูปที่ ๙ แสดงจุดเก็บที่ ๑๖-๑๙ บริเวณอ่าวดวงตาลและตลาดสัตหีบ

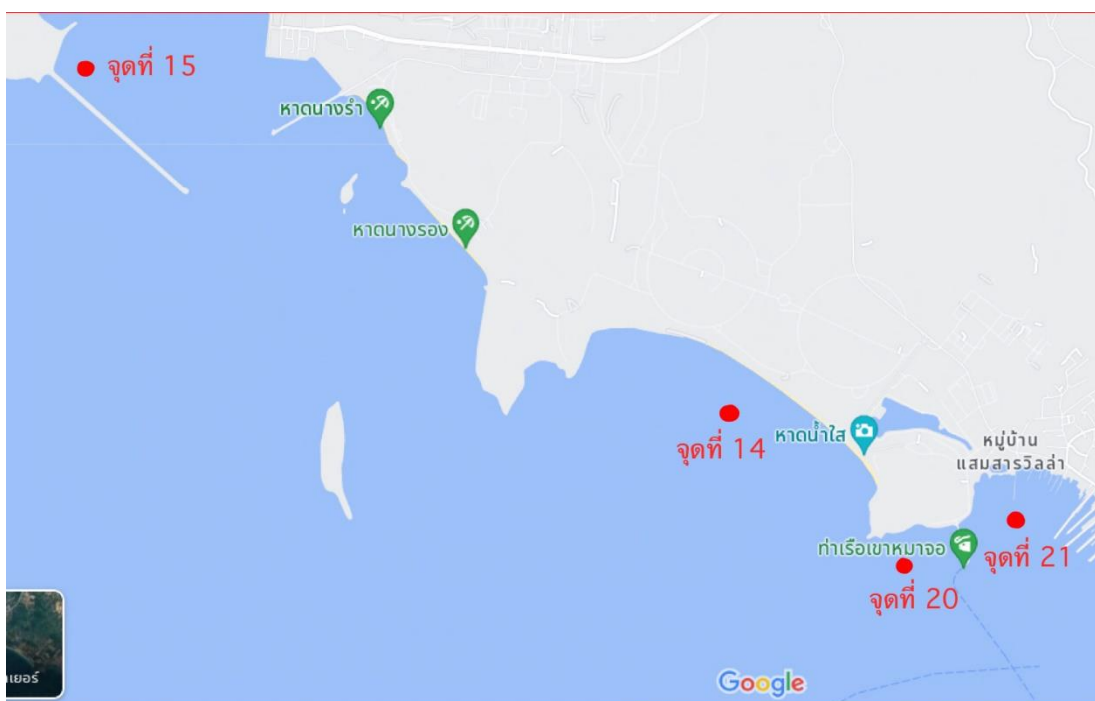
รูปที่ ๑๐ แสดงจุดเก็บที่ ๑๔ ๑๕ ๒๐ และ ๒๑ บริเวณหาดยาว/เขาหมาจอ
